# PROJEKT BUDOWLANY

<b>Nazwa zamierzenia budowlanego:</b>	Remont dachu kościoła pw. Najświętszego Serca Pana Jezusa w Rojewicach
<b>Adres obiektu budowlanego:</b>	Kościół pw. Najświętszego Serca Pana Jezusa w Rojewicach działka nr 157, obręb 0017, jednostka ew. 040708_2 Rojewo
<b>Kategoria obiektu:</b>	X
<b>Inwestor:</b>	Parafia pw. Najświętszego Serca Pana Jezusa w Rojewicach Rojewice 17 88-111 Rojewice

## **„Remont dachu kościoła pw. Najświętszego Serca Pana Jezusa w Rojewicach”**

# OPIS TECHNICZNY

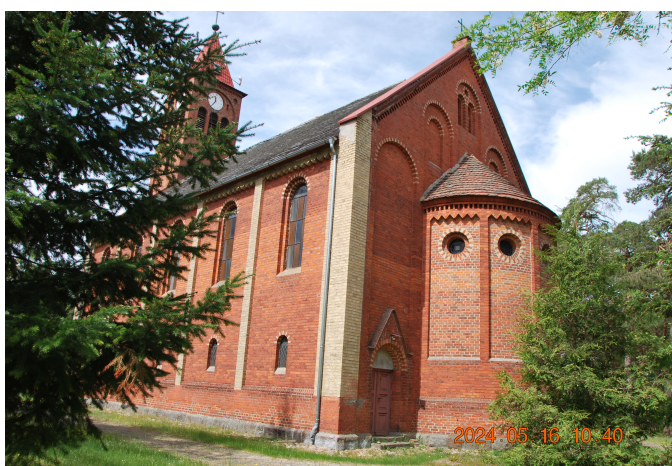
fot.1. Widok od strony południowej

Kościół pw. Najświętszego Serca Pana Jezusa w Rojewicach (fot.1, 2) wybudowany został w stylu neogotyckim w 1863r. Rzut kościoła założony na planie prostokąta z wyodrębnionym węższym prezbiterium zamkniętym uskokowo półkolistą absydą; od strony południowo-zachodniej węższy od korpusu dostawiony uskokowo masyw wieżowy z wejściem do wnętrza prowadzącym do kruchty podwieżowej. Ściany kościoła murowane z cegły ceramicznej pełnej palonej o wymiarach 7x13x27cm na zaprawie wapiennej, w kolorze czerwonym oraz z pilastrami w kolorze żółtym. Całość posadowiona na ciosach kamiennych.

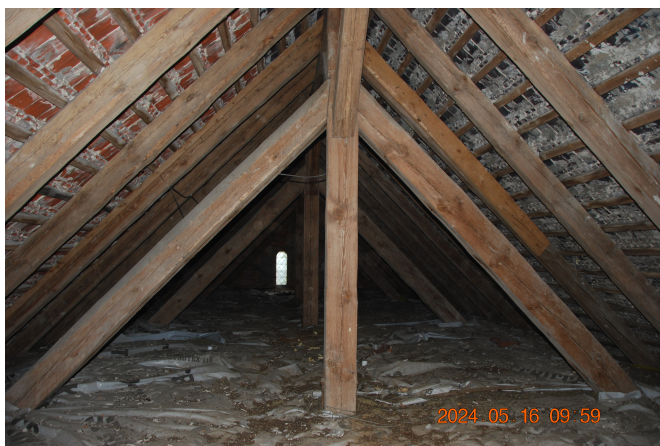
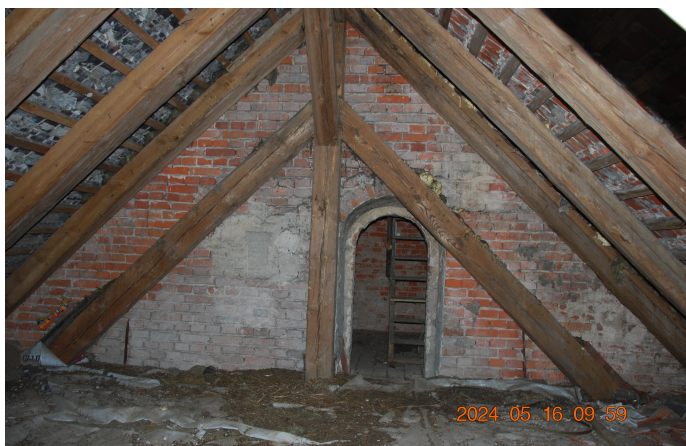
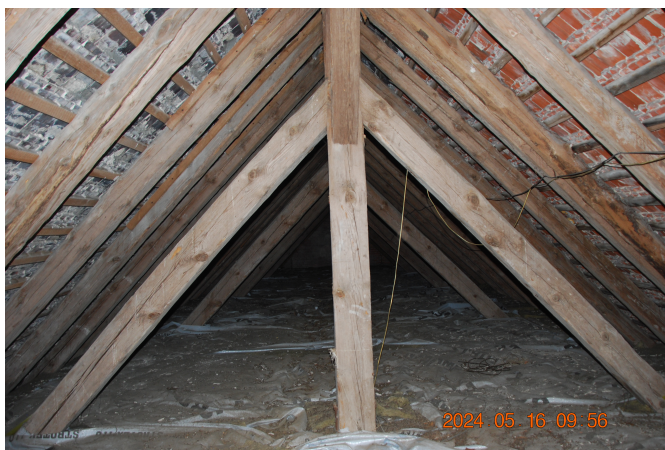
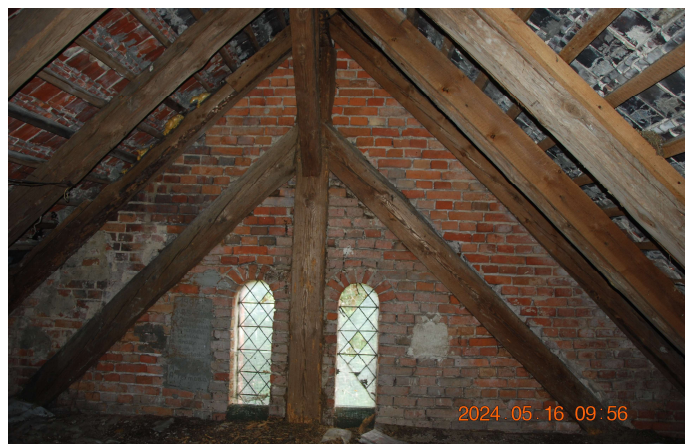
fot.3. Widok konstrukcji wieszarowej w kierunku zachodnim

fot.4. Widok konstrukcji wieszarowej w kierunku zachodnim

fot. 5. Widok konstrukcji wieszarowej w kierunku wschodnim

fot. 6. Widok konstrukcji wieszarowej w kierunku wschodnim

Więźba dachowa – drewniana, nad nawą więzary wieszarowe – jednowieszakowe (fot.3...6), belkowanie wraz z deskowaniem tworzy strop nad nawą (fot.7, 8). Na deskowaniu wtórnie ułożono warstwę żółtej folii PE, ocieplenie z mat wełny mineralnej gr. 5cm oraz warstwę membrany dachowej. Nad prezbiterium – z uwagi na brak dostępu, konstrukcji nie rozpoznano. Poszczególne elementy więźby wykonano z bali o przekrojach: krokwie 16x18cm, wieszaki 25x25cm, miecze 18x18cm, zastrzały 25x25cm, płatwie kalenicowe 25x25cm, łąty 3,8x6cm (w rozstawie ok. 26,5–27cm).

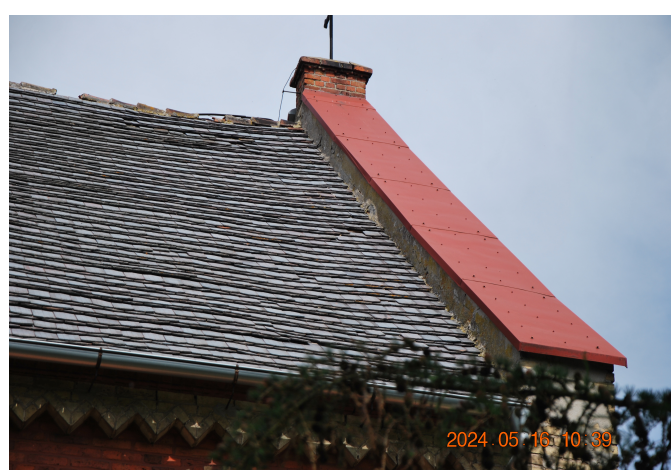
fot. 9.

Podczas oględzin stwierdzono nieszczelności pokrycia dachu w obrębie nawy (powyżej stropu zlokalizowanego na ściagu); z uwagi na brak dostępu do obszaru nad absydą oraz części niższych (poniżej ściagu) - nie zostały one rozpoznane na tym etapie. Największe nieszczelności występują wzdłuż kalenicy dachu i wynikają z ubytków gąsiorów (fot.9). Ponadto nieprawidłowości występują w obrębie połączeń dachu wzdłuż ścian szczytowych, a także w innych miejscach na pozostałej powierzchni połaci. Pokrycie wykazuje objawy znacznego klawiszowania dachówek, ich lokalne ubytki (fot.10, 11) i wysunięcia.

**W obecnym stanie technicznym elementy budynku w postaci pokrycia dachu i więźby dachowej są w złym stanie technicznym i kwalifikują się do przeprowadzenia pilnych prac remontowych i naprawczych. W stosunku do zaleceń [13] zaniechano wykonania pełnego deskowania z uwagi na dążenie do ograniczenia działających obciążeń. Przed przystąpieniem do prac (w tym demontażu dachówki) należy bezwzględnie podeprzeć ściagi wiązarów 1 i 6 - pod chomątem.**
